**ИЗВЕШТАЈ** валоризације постојеће вегетације у улици  
Кнеза Милоша, на к.п. бр. 5033/1 КО Ћуприја град

**Инвеститор:** Општина Ћуприја, ул. Тринаестог октобра бр. 7

**Број пројекта:** 5060533 2025

Ћуприја, фебруар 2026. године

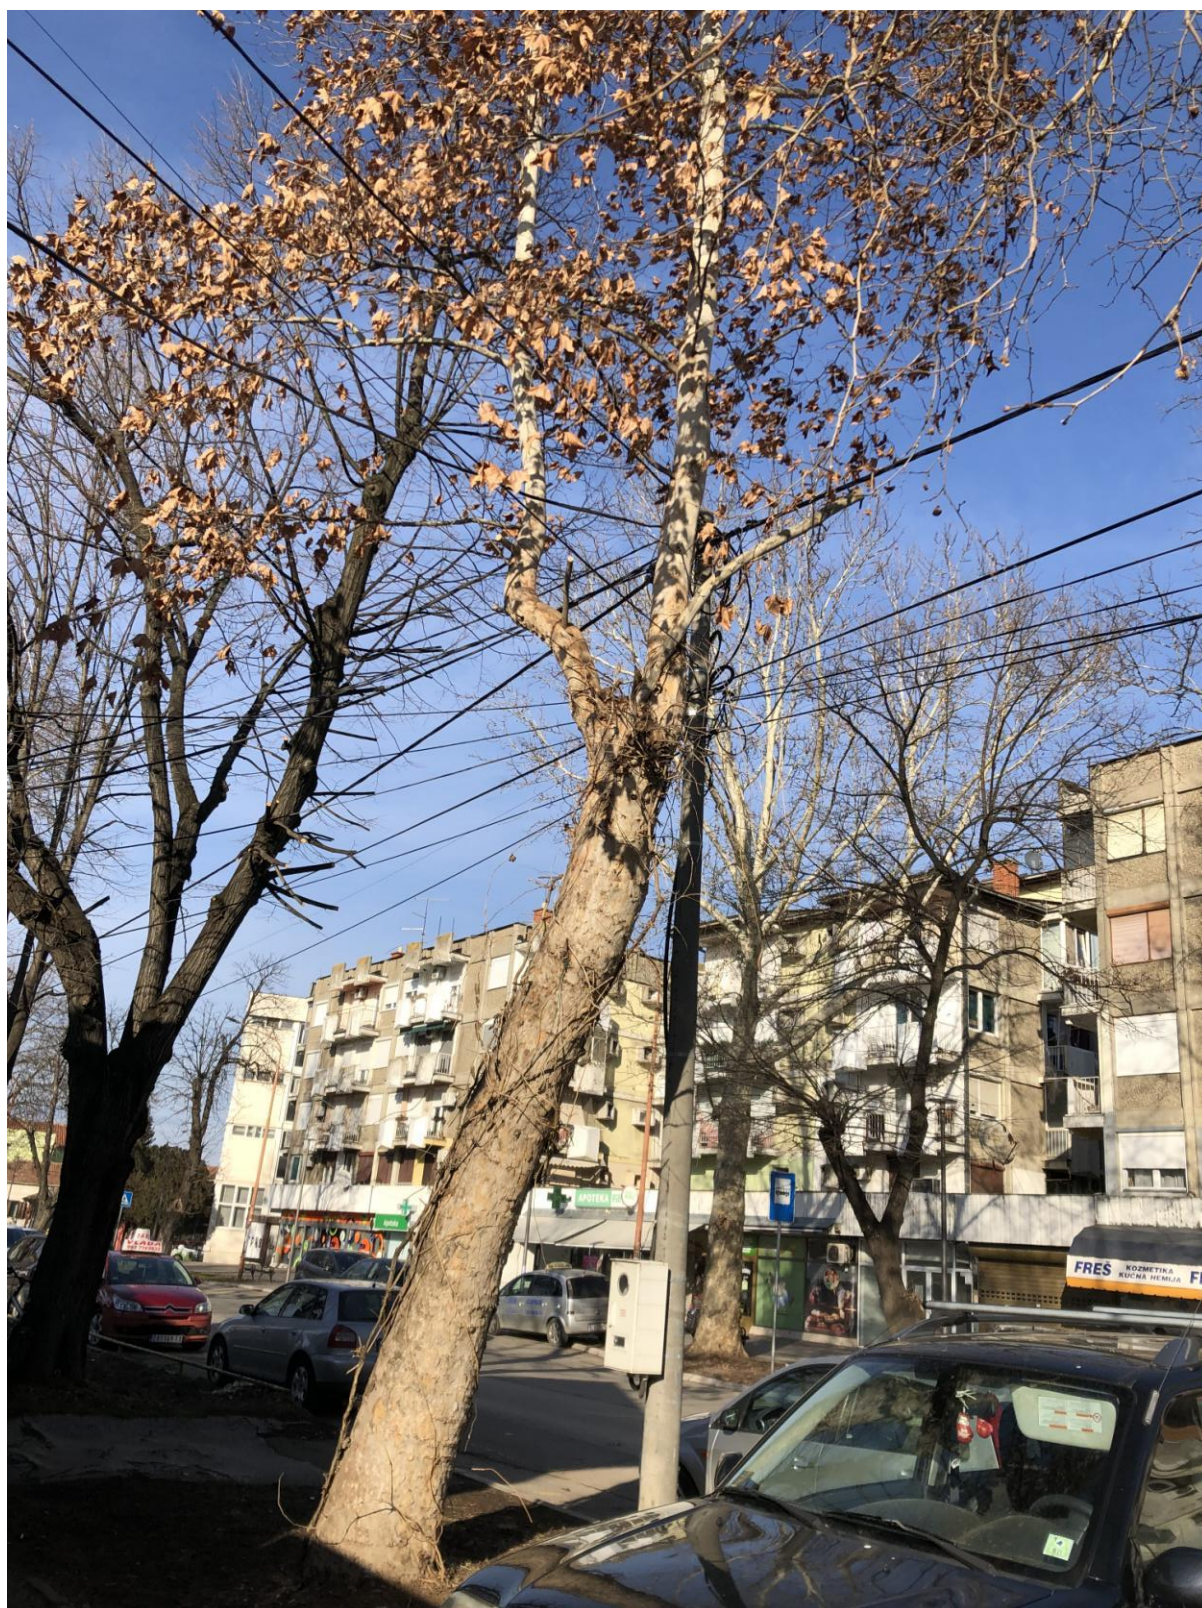
Врсте из рода *Platanus sp.* у предметном дрвореду одликују високе естетске вредности са просечном оценом 4,38. Већина стабала улази у доба зрелости, али су још увек физиолошки јака са завидним здравственим карактеристикама. Просечна оцена здравственог стања је 4,25. Једно стабло *Platanus sp.* под, редним бројем 49 (Табела бр. 1), задржало је приближно 95% листне масе за време мировања вегетације, што није типично за ову врсту и може бити пример феномена мерцесценције (*marcescent leaves*), када листопадне врсте задржавају лист током зиме. Иако, визуелни преглед указује да није у питању патологија, ова појава може указивати на стресне услове или ненормалне климатске факторе, али, могућ је и утицај биотичких фактора, па се

препоручује праћење стабла у пролеће и на основу посматрања доношење одлуке о потребним мерама неге или уклањању стабала.

Слика 3. *Platanus sp.* са 95% листне масе у фебруару, индикација могућег стреса

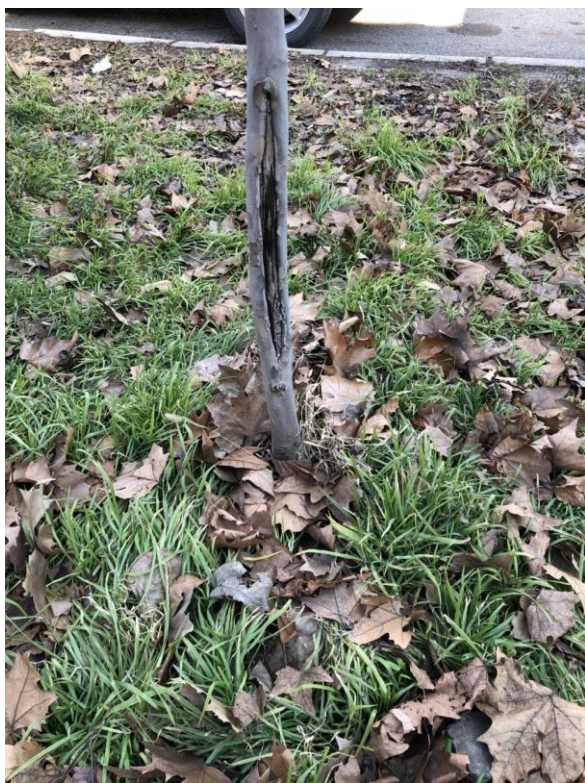
Код једног младог стабла *Platanus sp.* евидентирано је вертикално пуцање коре у дужини од приближно 30 cm, што одговара појави мразопуцине. Наведено оштећење највероватније је последица наглих температурних осцилација у зимском периоду. Препоручује се праћење стања стабла у току вегетационог периода, као и контрола зарастања оштећења ради благовременог уочавања евентуалних секундарних инфекција. Стабло под редним бројем 72 ( Табела бр.1 ) се налази на улазу стамбене зграде и отежава пролаз аутомобилима до паркинга који се налази иза стамбеног комплекса, па га је из тих разлога неопходно уклонити.

Слика 4. Мразопуцина на младом стаблу

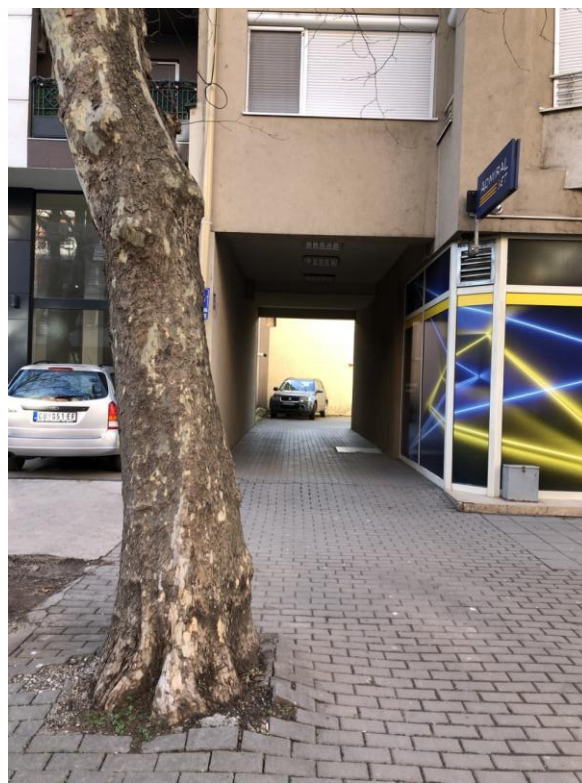
Слика 5. Стабло на улазу стамбеног комплекса

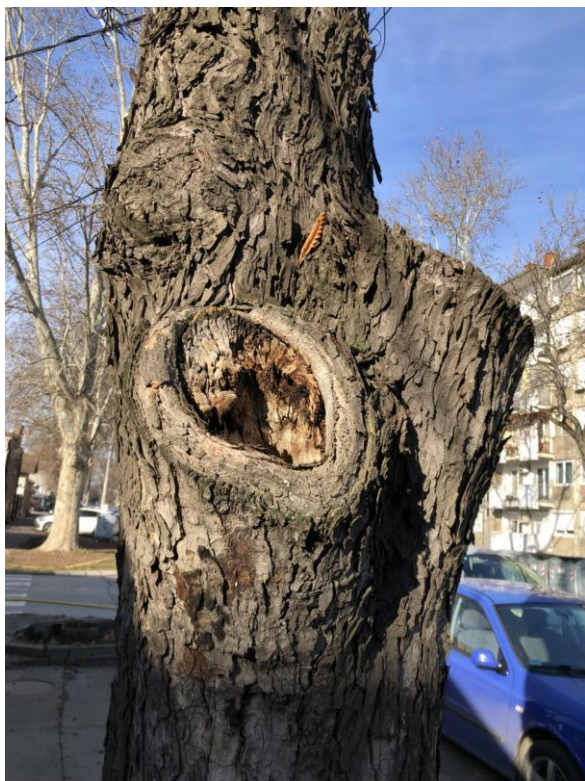
Укупан број стабала дивљег кестена који се уклања је 4. Поменута стабла показују знатну физиолошку ослабљеност услед старости и непотпуне заштите резова приликом резивања. Код појединих стабала резне површине се нису затвориле, а механизми калусирања и компартментације нису у потпуности активирани, што је омогућило продор патогених микроорганизама. Као последица, развили су се трулежни процеси, смањена је физиолошка и структурна стабилност, а виталност стабала је нарушена, па је дугорочно преживљавање ових стабала упитно, уз повећан ризик од механичких оштећења и лома.

Слика 6. Неадекватна техника реза

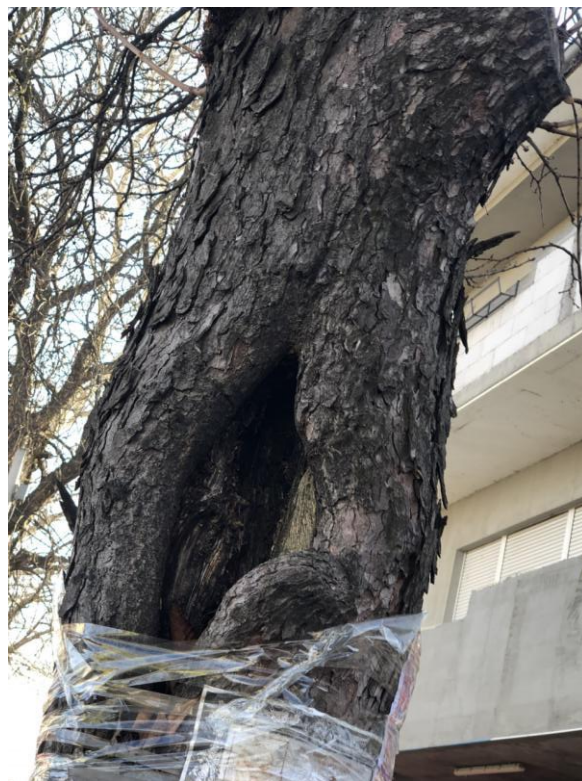
Слика 7. Оштећење на кори дивљег кестена

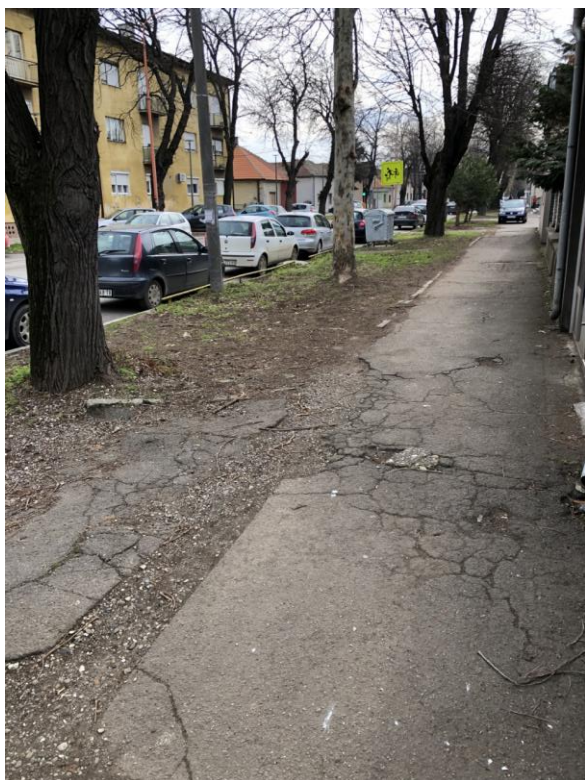
редним бројем 34 ( Табела бр.1 ), уочено је оштећење на тротоару изазвано кореновим системом. Коренов систем липе (*Tilia spp.*) који је довео до подизања тротоарских плоча може се прилагодити током реконструкције, тако да стабло буде задржано. При интервенцијама је потребно пажљиво уклонити или прилагодити бочно површинско корење, избегавајући оштре резове и уклањање великих делова корена. Стабла са очуваним централним и делимично бочним кореном обично преживљавају овакве радове, али због смањеног ослоњања њихова стабилност је условна, па се препоручује праћење здравственог стања и, ако је потребно, примена привремених мера подршке крошњи док се коренов систем не обнови.

Слика 8. Оштећење на тротоару

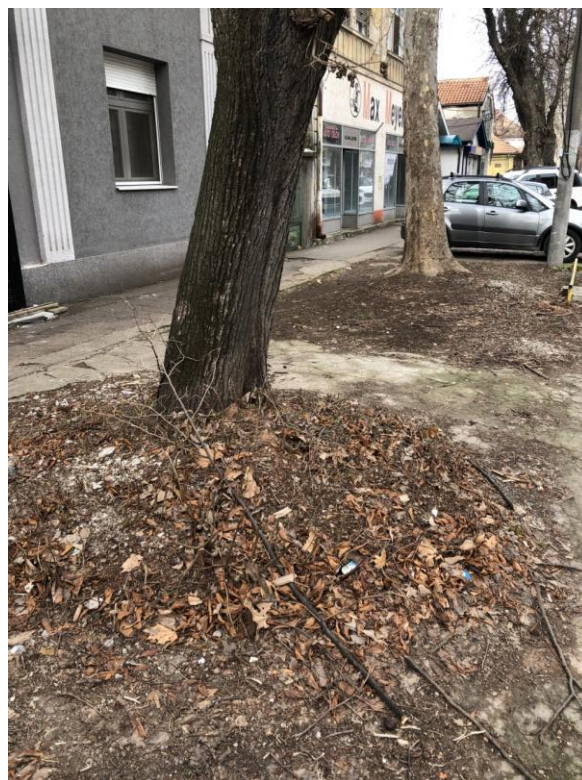
Слика 9. Подрост око стабла липе

У дрвореду је препоручљиво спровести свеобухватне мере које обухватају уклањање преосталих пањева, уклањање подраста у зони стабала липе, садњу подмлатка, као и редовну негу постојећих стабала. Преостале пањеве (5 комада) потребно је уклонити механичким средствима, уз максималну пажњу да се минимизира оштећење околног тла и кореновог система суседних стабала. Овим мерама омогућиће се садња нових стабала на слободним местима, као и унапређење укупног визуелног изгледа дрвореда.

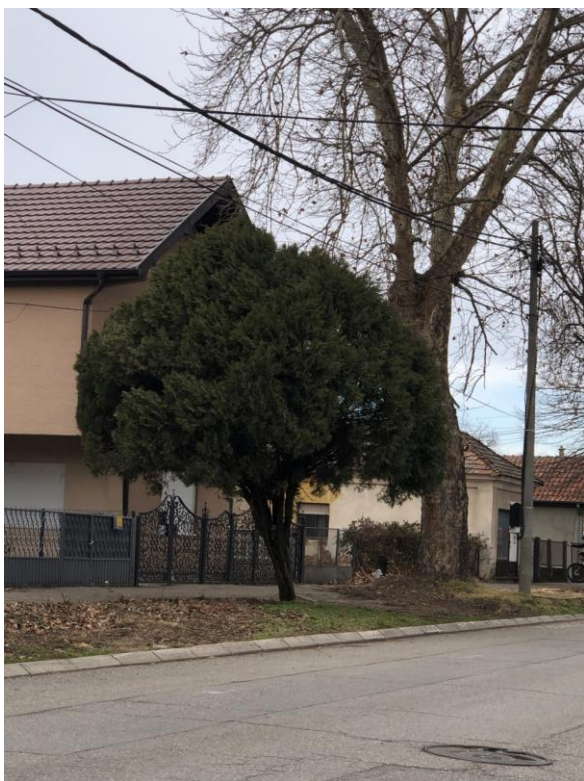
**У дрвореду се налазе** и четири млада стабла бора, два стабла тује и незнатан број жбунастих форми из рода *Ligustrum*, које су засадили грађани. Сва стабла и жбуње су витална и здравствено стабилна, али не одговарају амбијенталној целини дрвореда и урбаном карактеру улице. Због тога се препоручује њихова трансплантација на одговарајућу алтернативну локацију, где ће услови раста бити повољни и где ће бити усклађенији са постојећом урбаном и еколошком структуром. Ова мера омогућава очување младих стабала и жбуња, истовремено задржавајући уредан и хармоничан изглед дрвореда.

Слика 10. Туја

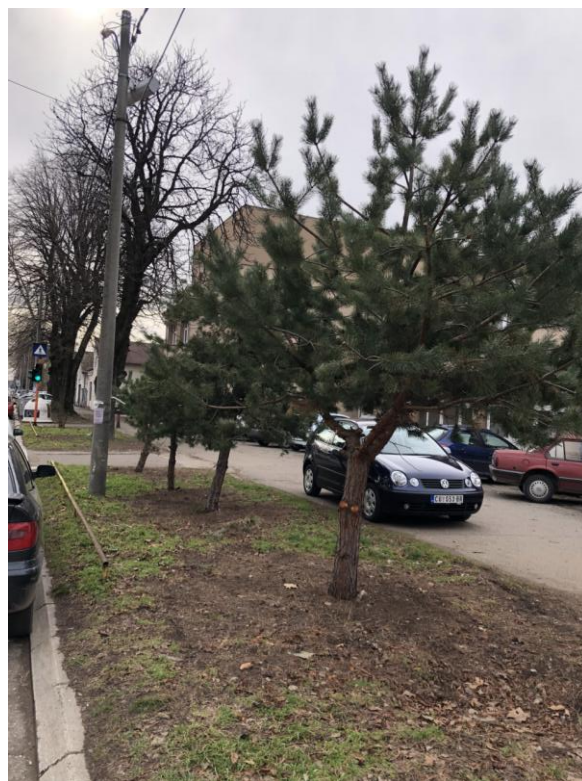
Слика 11. Млада стабла црног бора

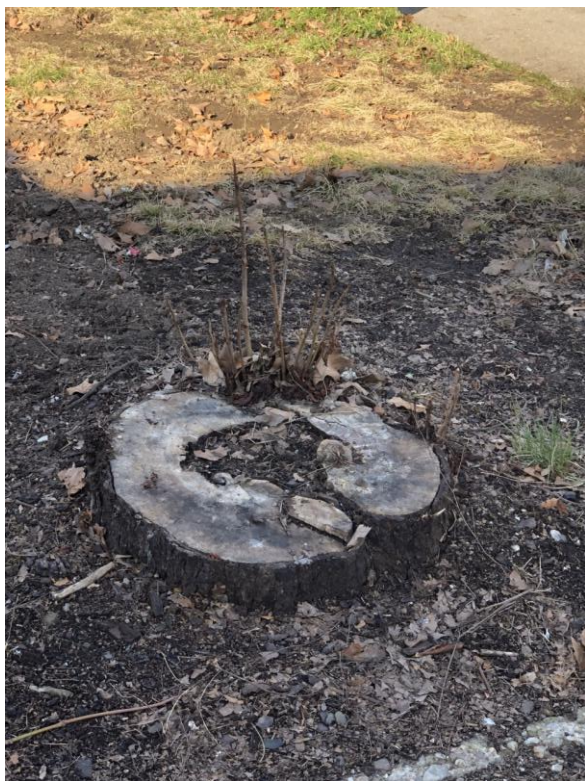
Слика 12. Заостали пањ

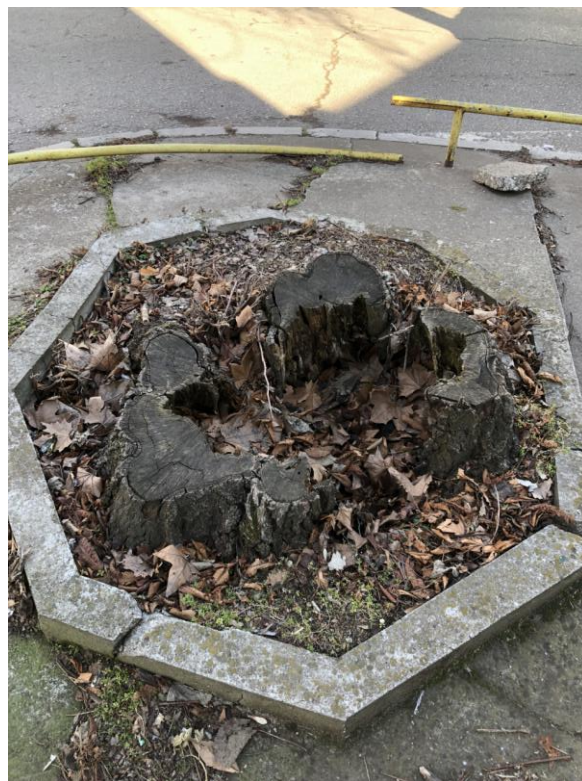
Слика 13. Пањ у процесу труљења
