**ИЗВЕШТАЈ** валоризације постојеће вегетације у улици  
Кнеза Милоша, на к.п. бр. 5033/1 КО Ћуприја град

**Инвеститор:** Општина Ћуприја, ул. Тринаестог октобра бр. 7

**Број пројекта:** 5060533 2025

Ћуприја, фебруар 2026. године

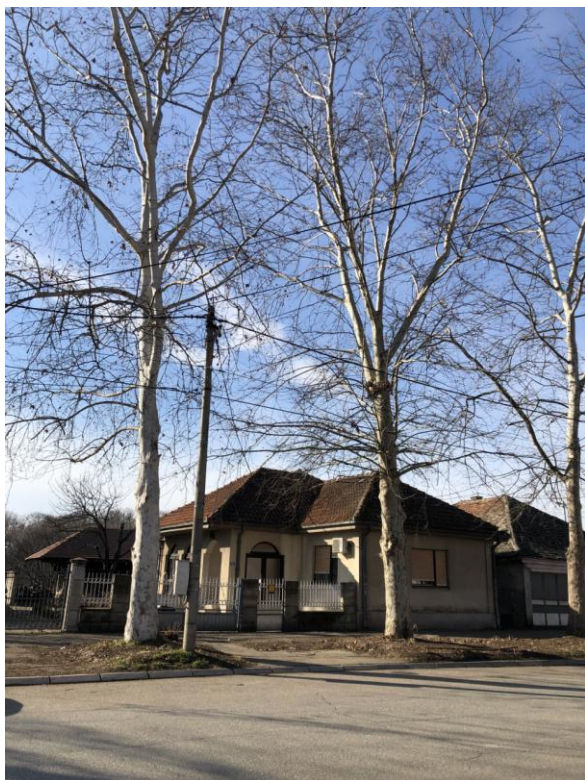
Слика 1. Дрворед *Platanus sp.*

Врсте из рода *Platanus sp.* у предметном дрвореду одликују високе естетске вредности са просечном оценом 4,38. Већина стабала улази у доба зрелости, али су још увек физиолошки јака са завидним здравственим карактеристикама. Просечна оцена здравственог стања је 4,25. Једно стабло *Platanus sp.* под, редним бројем 49 (Табела бр. 1), задржало је приближно 95% листне масе за време мировања вегетације, што није типично за ову врсту и може бити пример феномена мерцесценције (*marcescent leaves*), када листопадне врсте задржавају лист током зиме. Иако, визуелни преглед указује да није у питању патологија, ова појава може указивати на стресне услове или ненормалне климатске факторе, али, могућ је и утицај биотичких фактора, па се

препоручује праћење стабла у пролеће и на основу посматрања доношење одлуке о потребним мерама неге или уклањању стабала.

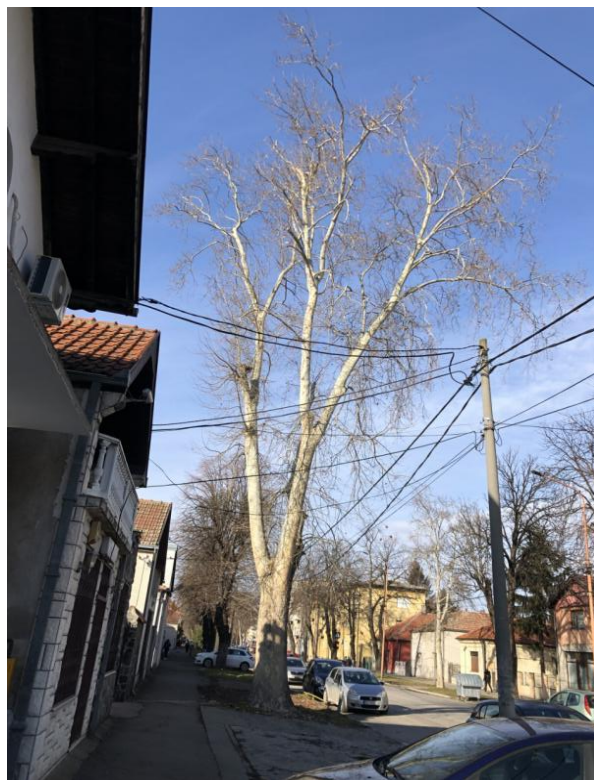
Слика 2. *Platanus sp.*

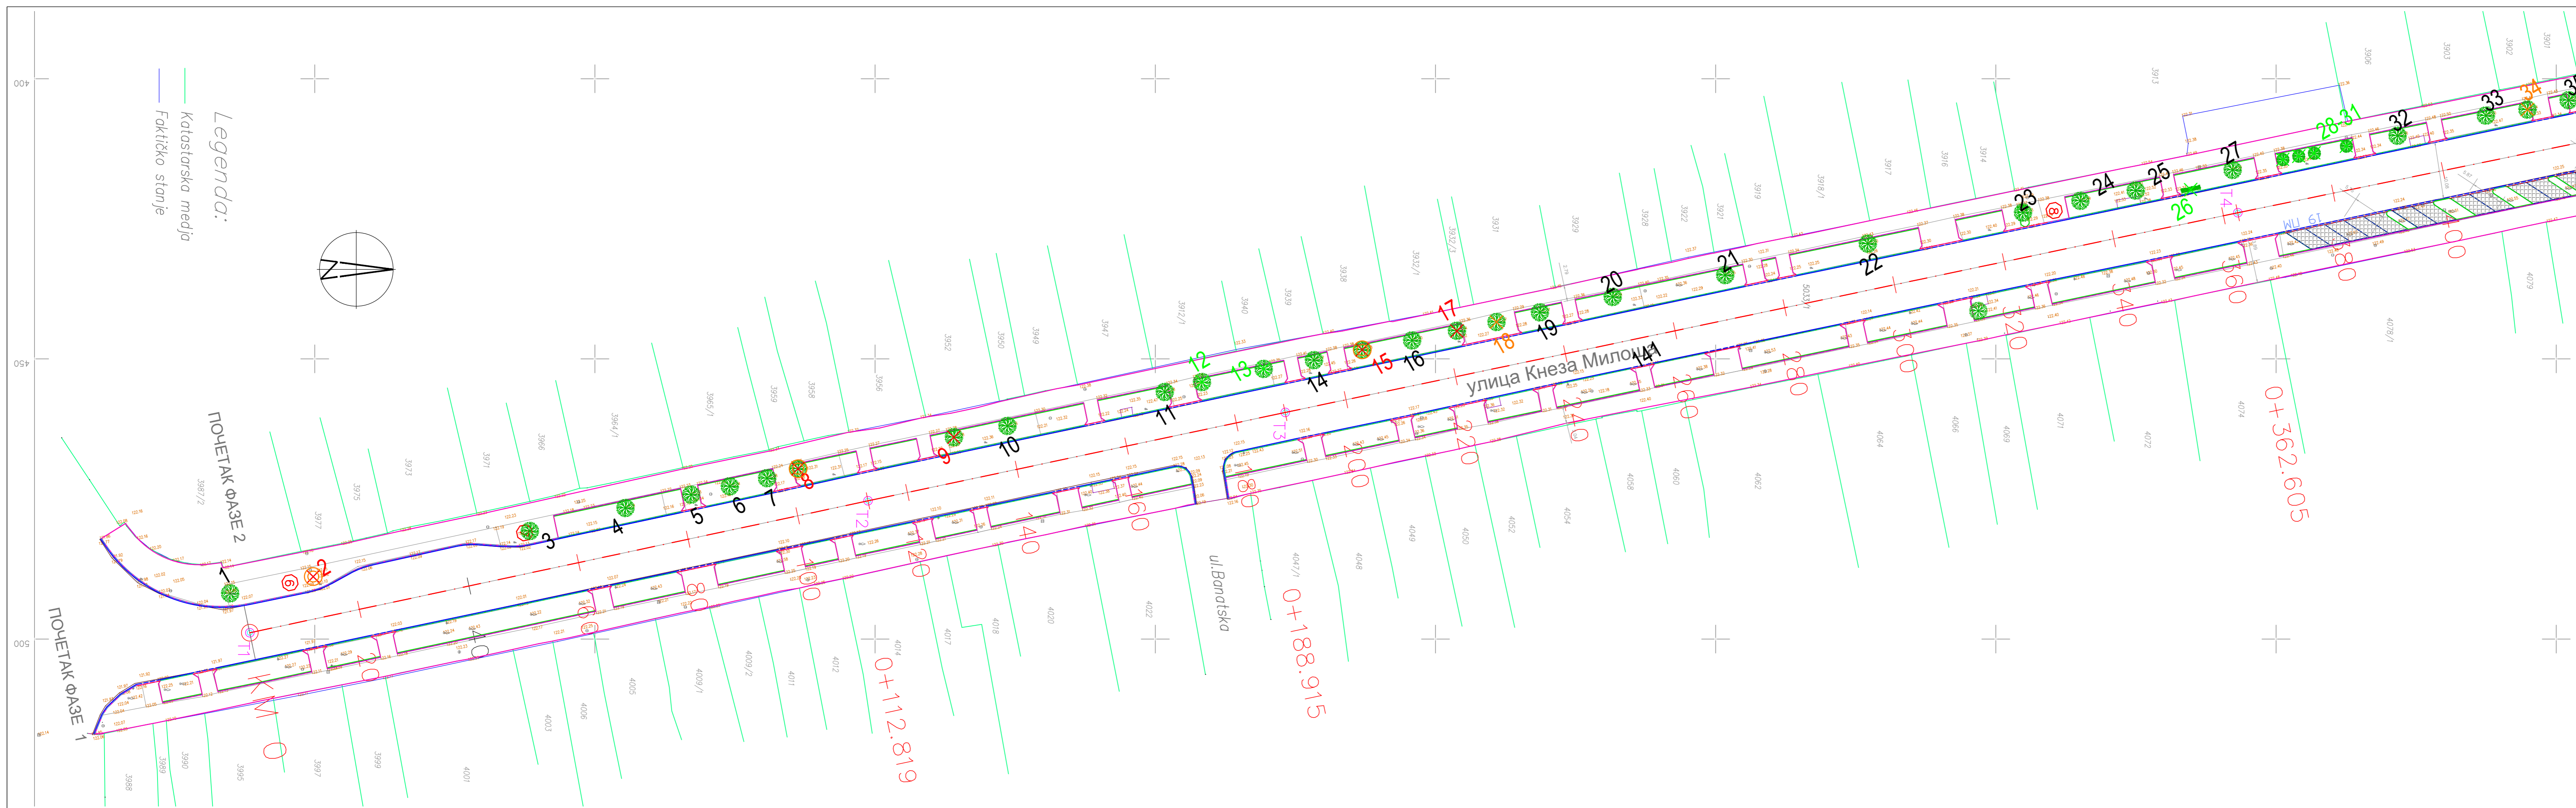
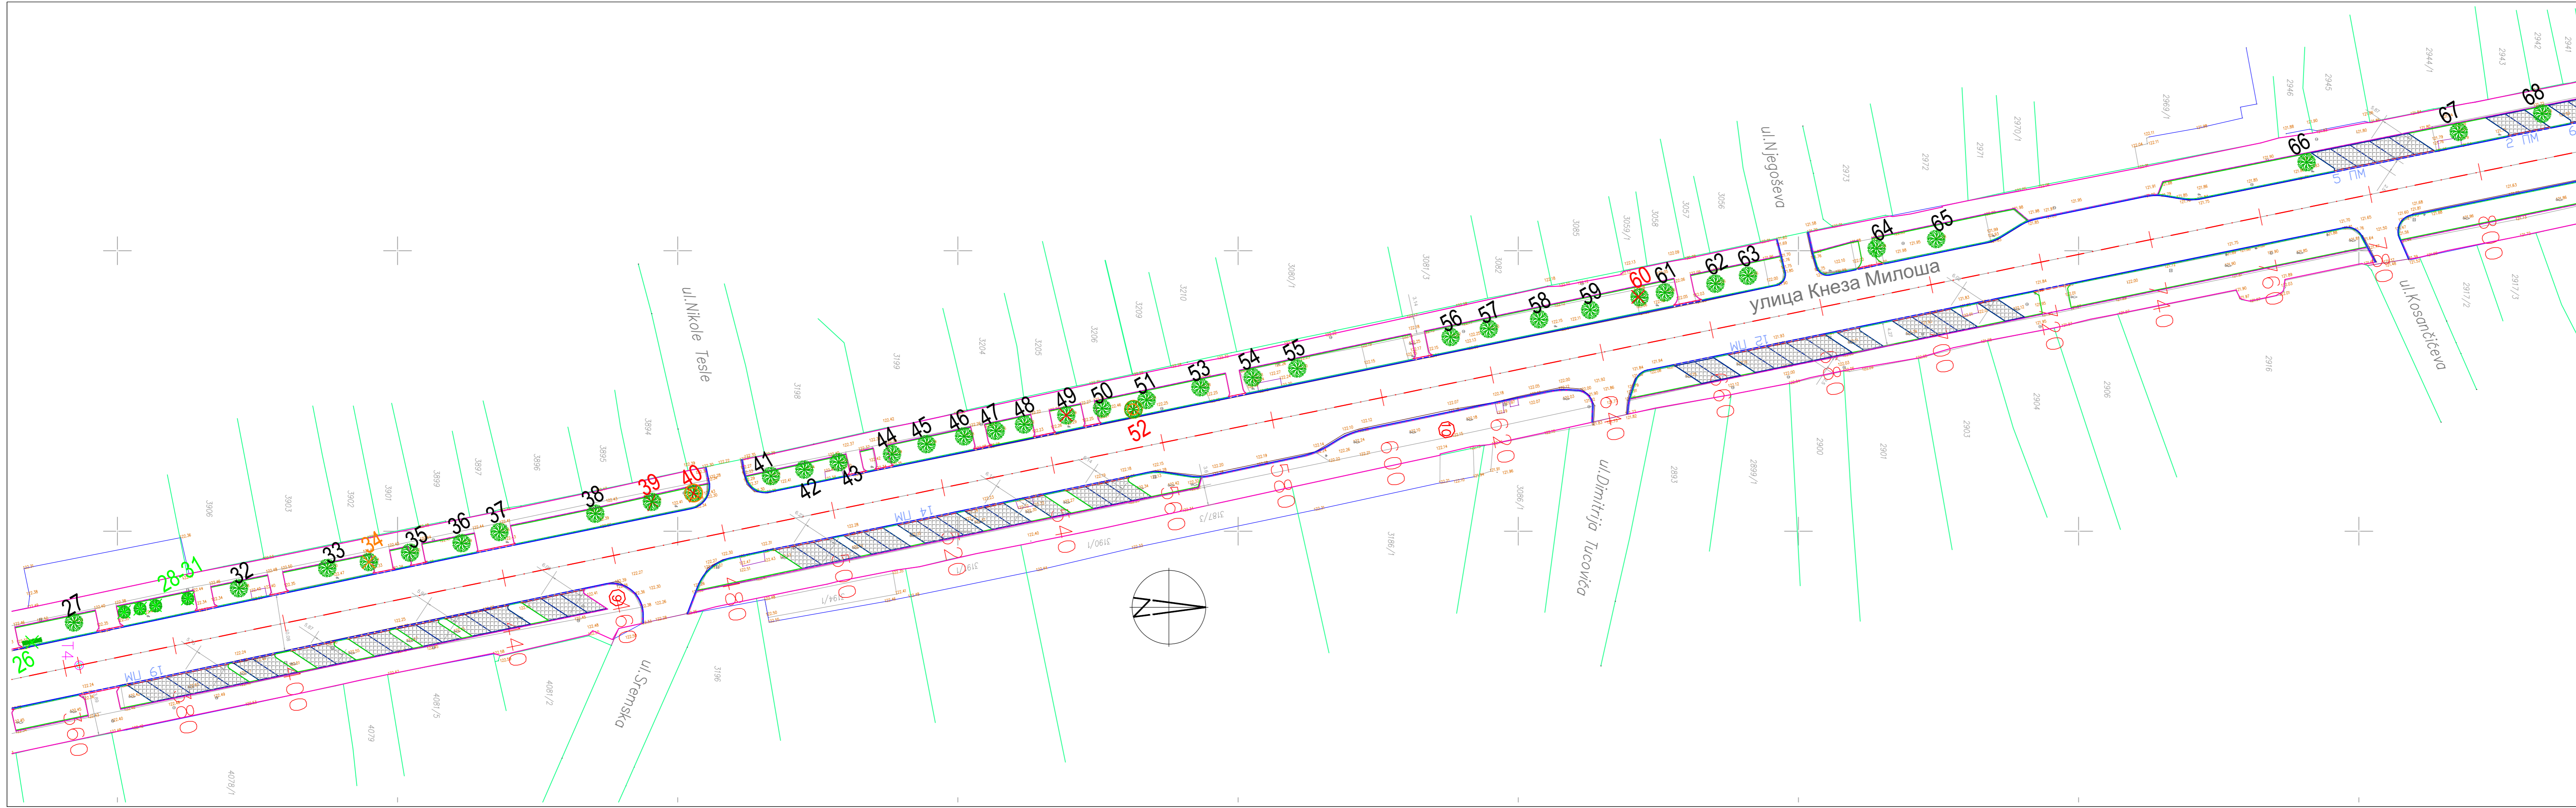
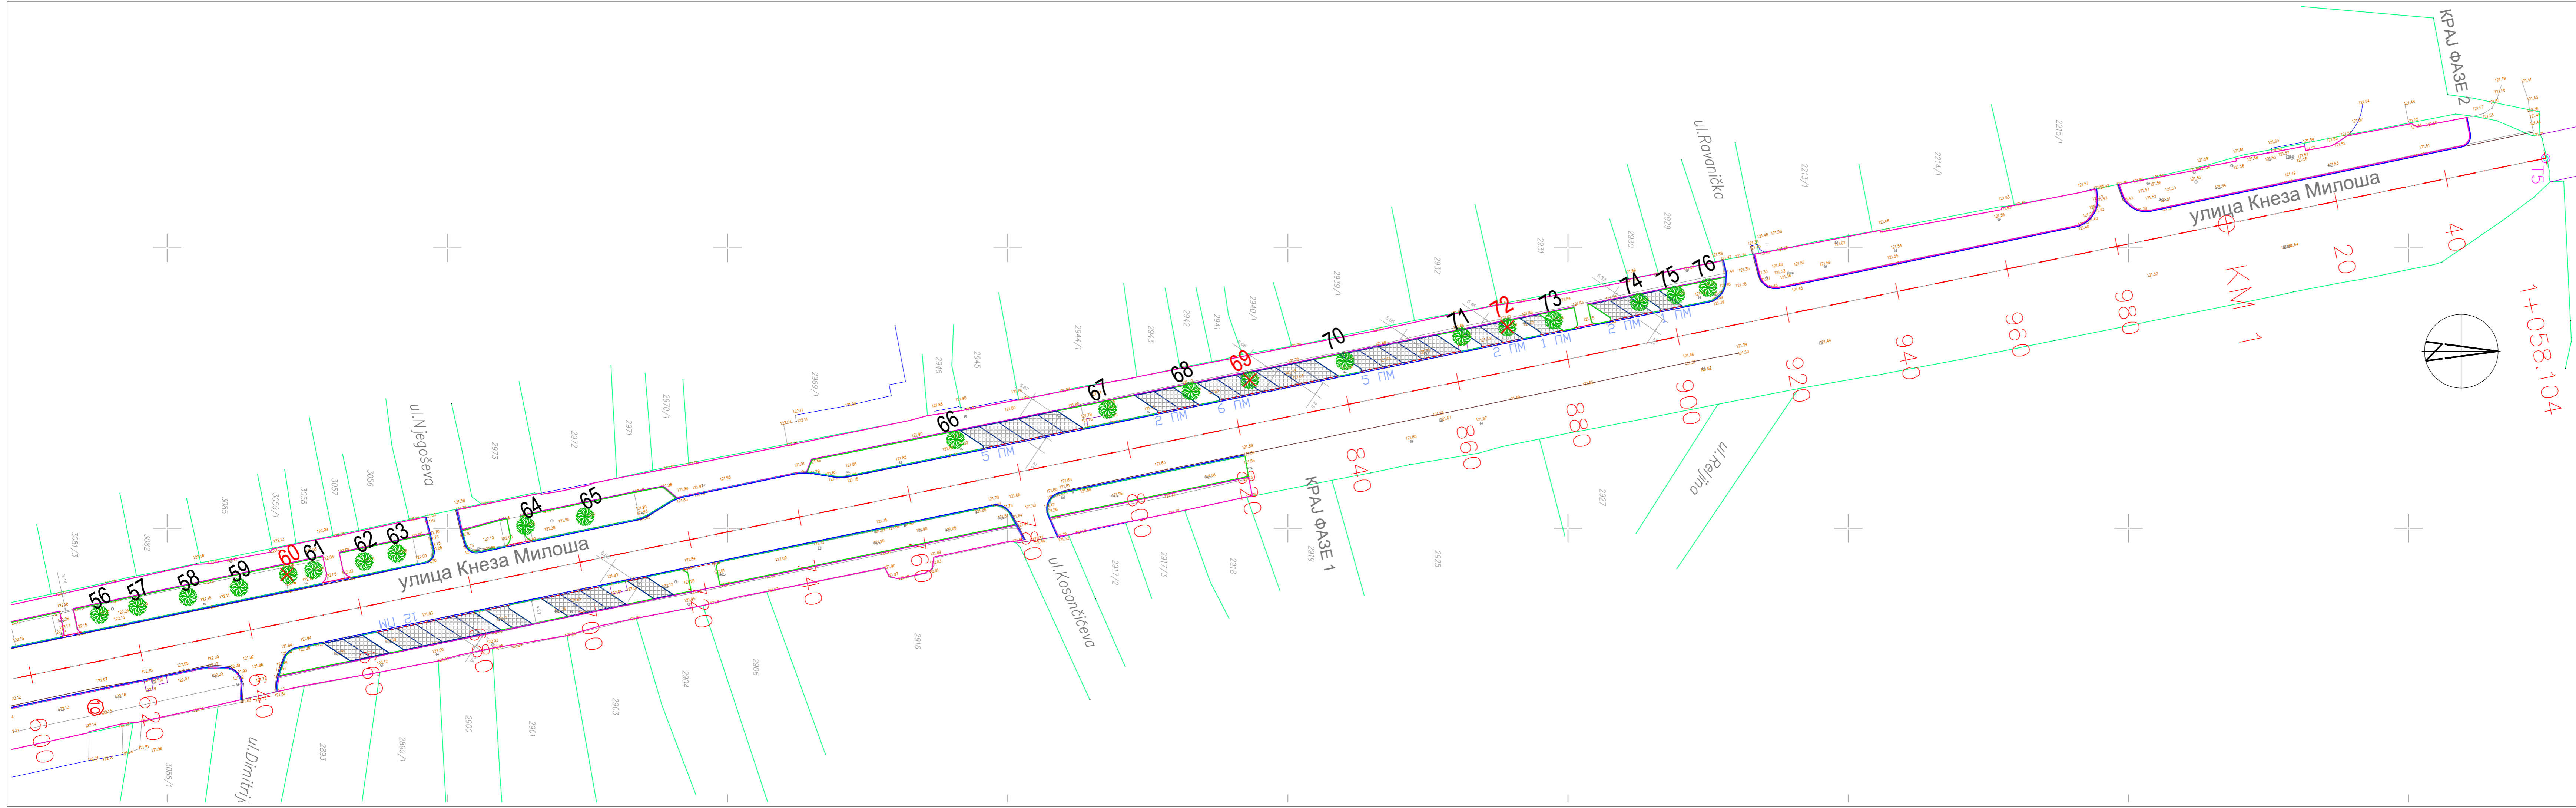
Графички прилог бр.3. Постојеће стање са валоризацијом постојеће вегетације

У оквиру теренског рада извршено је геодетско позиционирање постојеће вегетације. У фебруару 2025. године спроведена је анализа и валоризација постојећег дендролошког фонда ради процене здравственог стања дрвореда. За сву евидентирану вегетацију израђен је **Мануел валоризације постојеће вегетације**, који садржи податке о таксономској припадности, морфолошким параметрима и оцени здравственог и естетског стања. Мануел валоризације (Табела бр. 1) усклађен је са графичким приказом постојећег стања вегетације (Графички прилог бр. 3).

На основу резултата валоризације, предвиђено је уклањање стабала која се налазе у лошем општем здравственом стању, као и две јединке које су идентификоване као неадекватно позициониране. Такође, потребно је уклонити и све заостале пањеве. Поједина стабла и жбунаста вегетација која не одговарају амбијенталној целини, а која је могуће пресадити, предвиђена су за измештање на алтернативну локацију. За преостала стабла планиране су одговарајуће мере неге и одржавања.
